# 中电建安徽长九新材料 股份有限公司神山石灰石矿 文件

长九矿〔2022〕19号

## 关于中电建长九（神山）灰岩矿 7000 万吨/ 年的建设工程水土保持监督检查意见的函的 回复报告

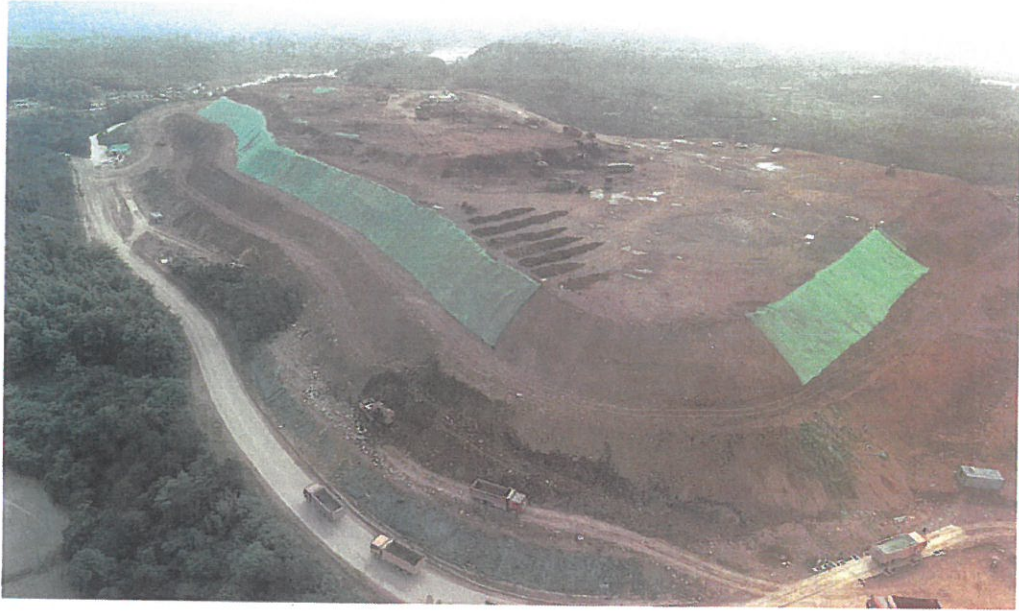
一、问题：临时排土场内渣土堆放凌乱，未进行分层碾压。

1、考虑到方案编制时间问题，中钢集团马鞍山矿山研究院总院股份有限公司先行派员至矿山临时堆存场指导水保、环保、安全等事项的整改。截至当前，已完成边坡削坡、台阶设置及西侧拦渣坝施工和水沟设置、草籽播撒等工作，正在开展沉砂池施工及树木栽种等工作；

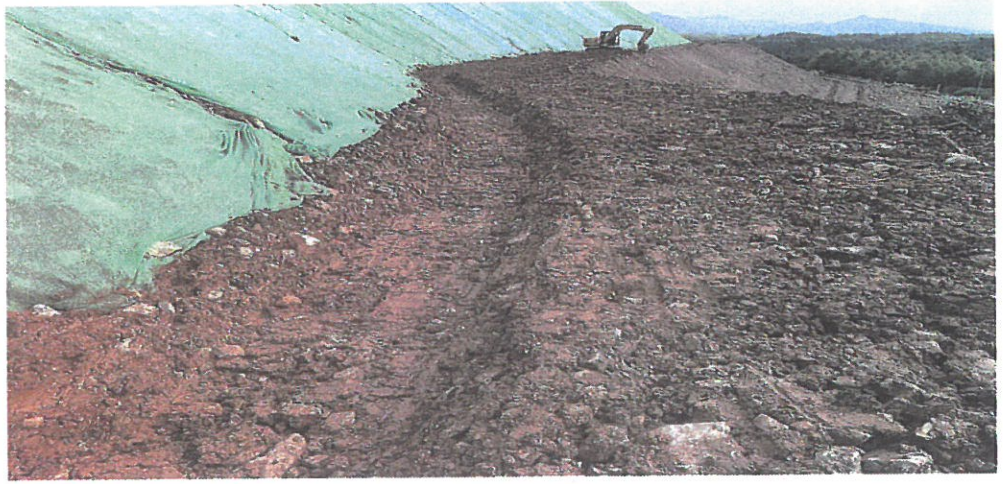
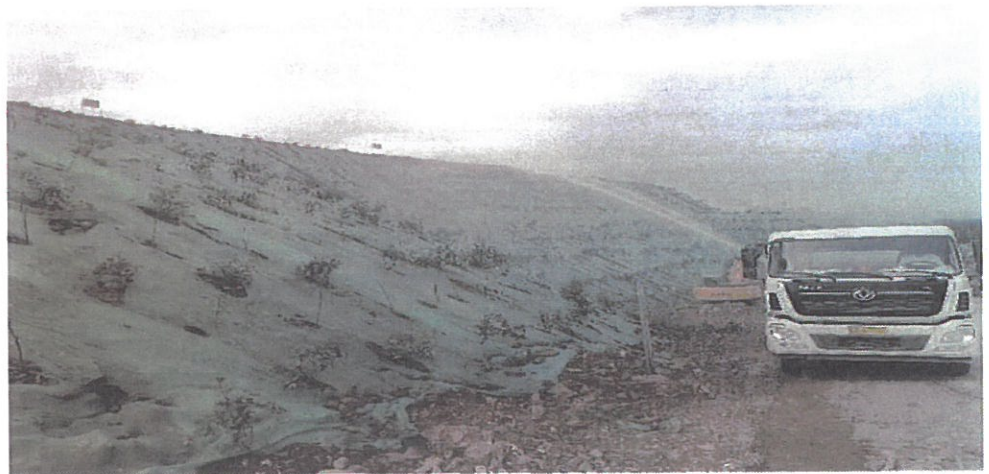
二、问题：临时排土场内未修筑截排水沟、沉沙池，植物防治措施过少。

- 1、边坡台阶内侧及临时堆存场坡脚处截排水沟设置基本完成；
- 2、边坡草籽播撒已完成，并覆盖了防尘密目网；
- 3、边坡及边坡外侧苗木栽种正在进行中。
