# 安徽盛翔矿业有限公司

## 关于贵池区石英矿现场检查问题整改情况的报告

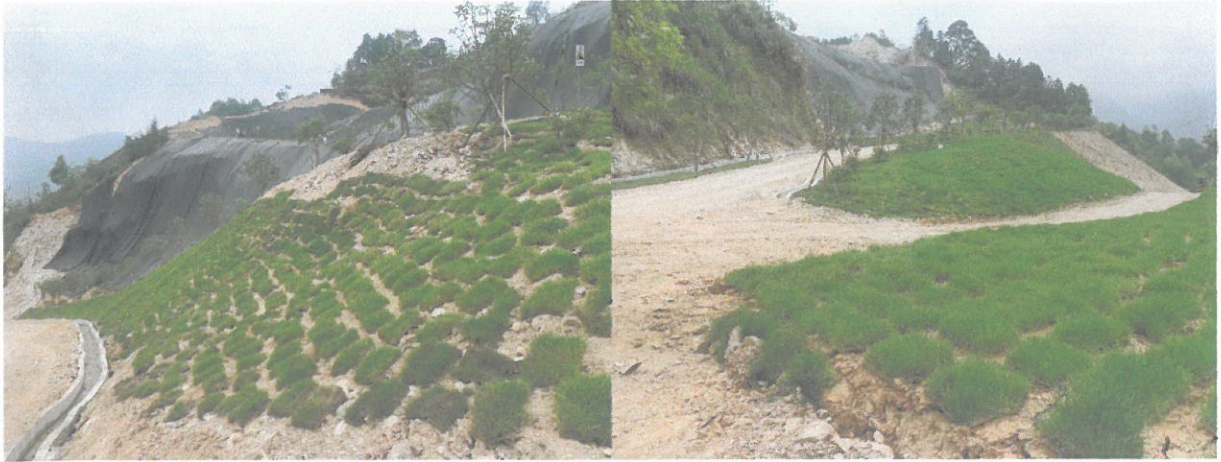
问题一：未严格落实水保方案中设置的绿化、排水沟及沉砂池等措施。

边坡绿化

整改措施：针对现有开采面，对于已经形成的固定边坡和道路，立即种植行道树，坡面植草固土；截止目前，已种植树木 200 株，种植草皮 5000 平方米，撒播草种 10000 平方米。进一步完善水沟、沉砂池的修筑，目前已修筑永久性排水沟 320 米、2\*3 米沉砂池 2 座、临时排水沟 300 米，临时沉砂池 2 座。在下一步基建施工中，采取积极有效的措施，尽量少破坏植被，开挖的边坡及时采取覆盖防护网等临时措施，减少对周边环境的影响；开拓公路路基成型后，及时采取路边种树、边坡复绿措施，及时恢复生态环境，确保绿色矿山创建工作与基建施工同步开展。

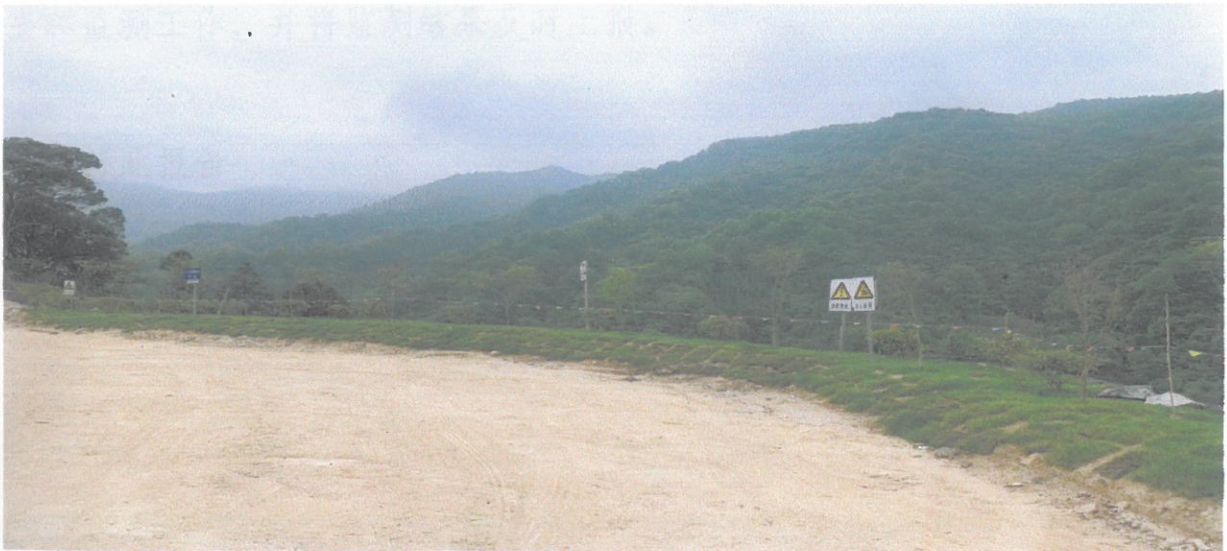
问题二：厂区内随意堆放、乱弃渣土，未清运至排土场。

136 平台清运结束

整改措施：原有剥离的渣土已全部清运，今后工作中，按照水土保持方案要求，将剥离的渣土及时清运到指定地点，确需临时露天堆放的，加盖防尘网，并使用洒水车沿途洒水，将对环境的影响降到最低。

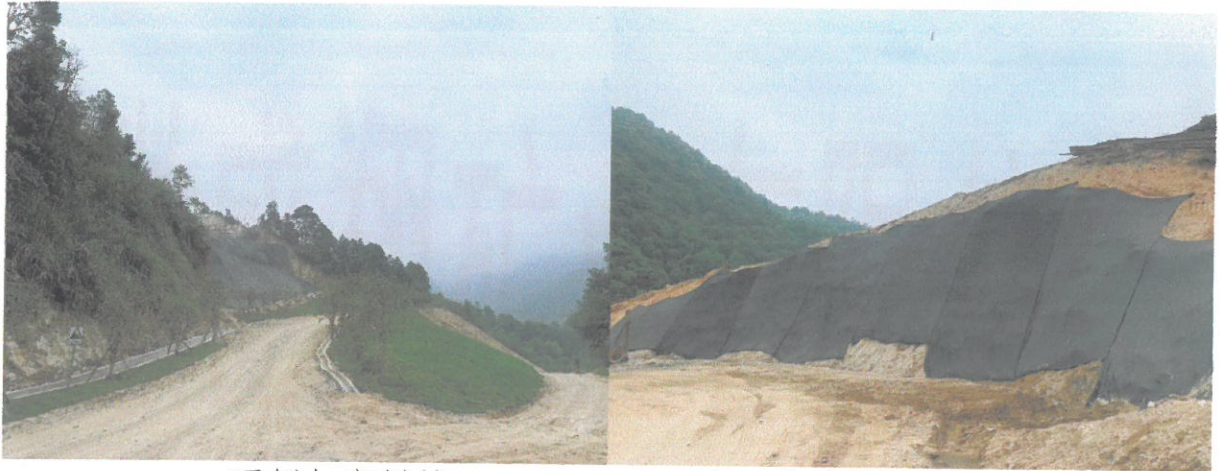
问题三：道路边坡未设置临时拦挡措施，有大面积裸露区域。

两侧加高拦挡

土工布遮盖网临时边坡

整改措施：对已形成的道路边坡全部加高拦挡，对于临时边坡裸露土层，采取土工布防晒网遮盖，目前，土工布遮盖面积约 3000 平米。
