关于安徽省青阳县太子山水泥用灰岩矿 水土保持监督检查的整改报告

青阳县龙跃矿业有限公司
安徽省青阳县太子山水泥用灰岩矿
水土保持监督检查整改报告

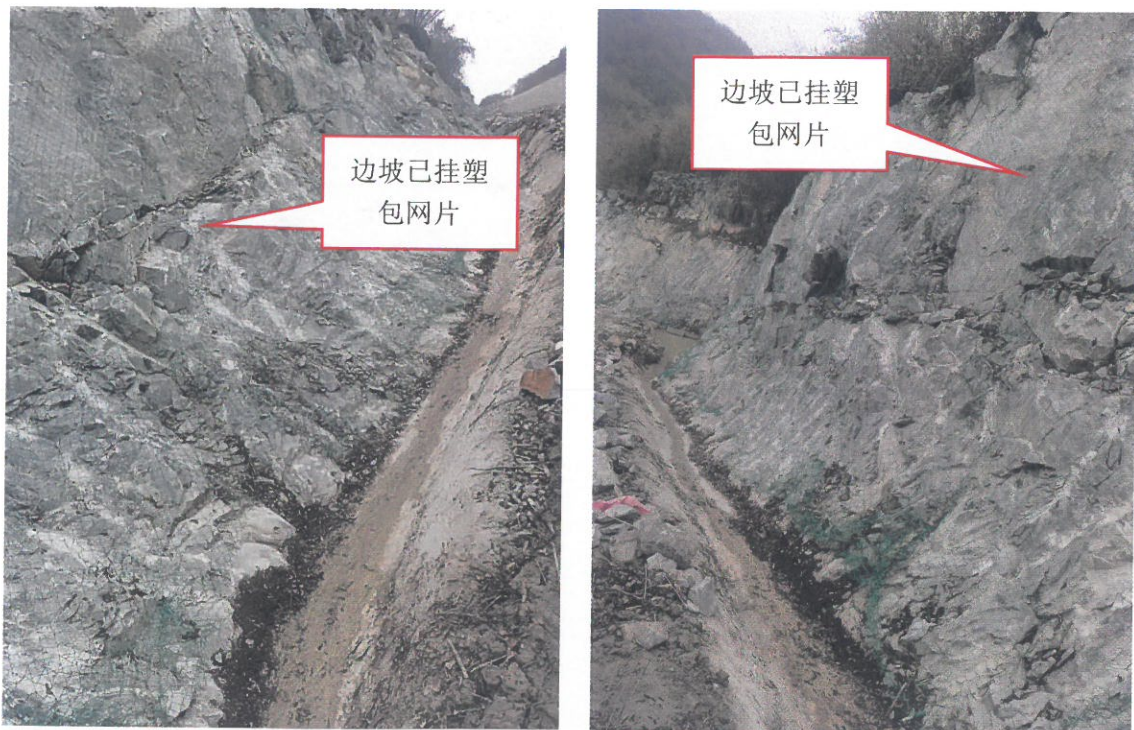
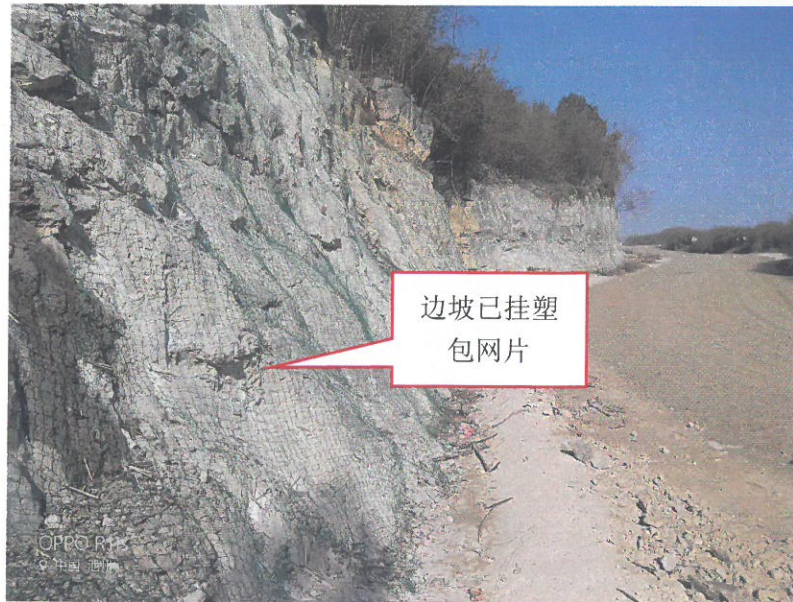
1、存在问题：进场道路边坡裸露，未采取临时植物防护措施；

整改措施与落实情况：检查后，根据整改要求立即组织施工队对上山开拓运输道路内侧裸露边坡进行挂网（塑包铁丝网）施工，具体施工流程主要包括：挂网前的坡面浮松石清理、挂塑包铁丝网、卯钉固定网片等，后期将对挂网边坡进行客土喷播复绿。现已完成裸露边坡挂网整改，具体见下图。

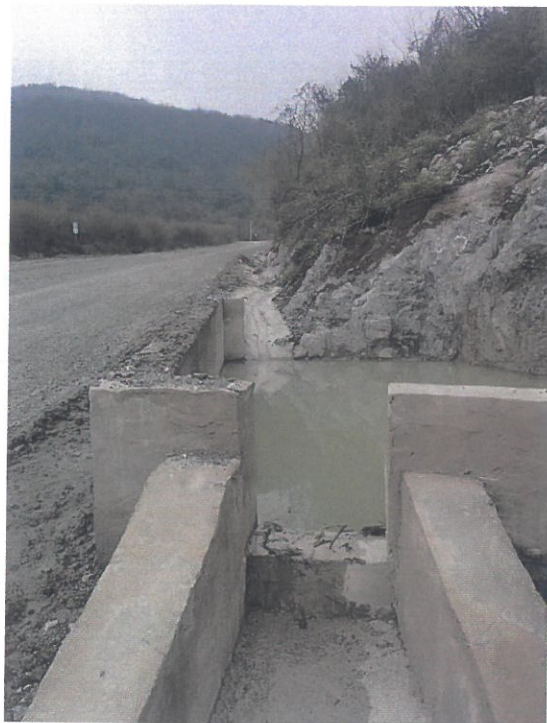
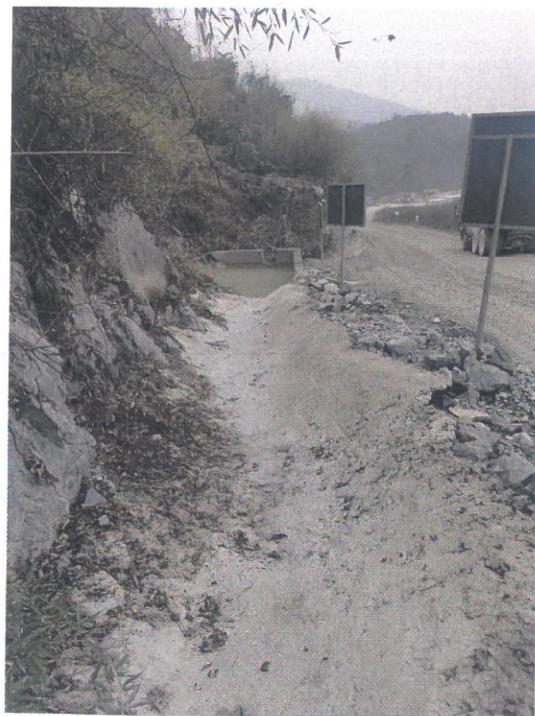
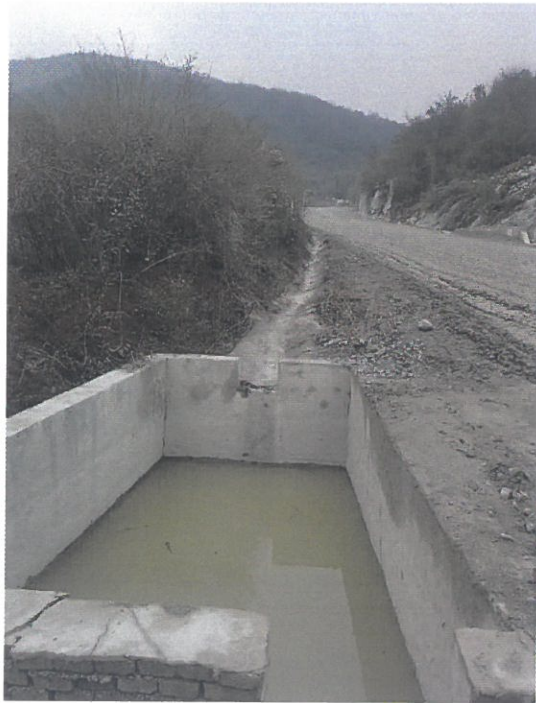
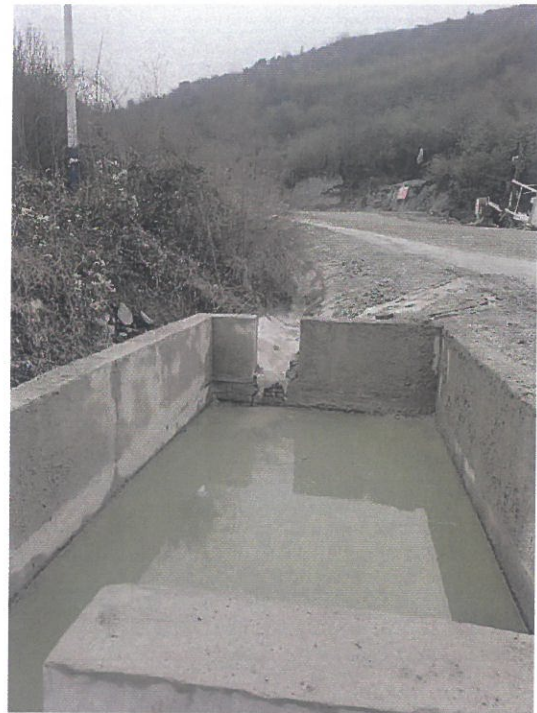
2、存在问题：道路两侧截排水沟、沉砂池淤积，未及时清理；

整改措施与落实情况：就上山道路两侧截排水沟、沉砂池淤积问题，矿山已召开专题会议，明确由开采区组织专人负责上山道路两侧排水沟、沉砂池清淤，并强调加强相关水保设施常态化管护力度，确保排水设施正常运行。现已完成清淤整改，具体见下图。

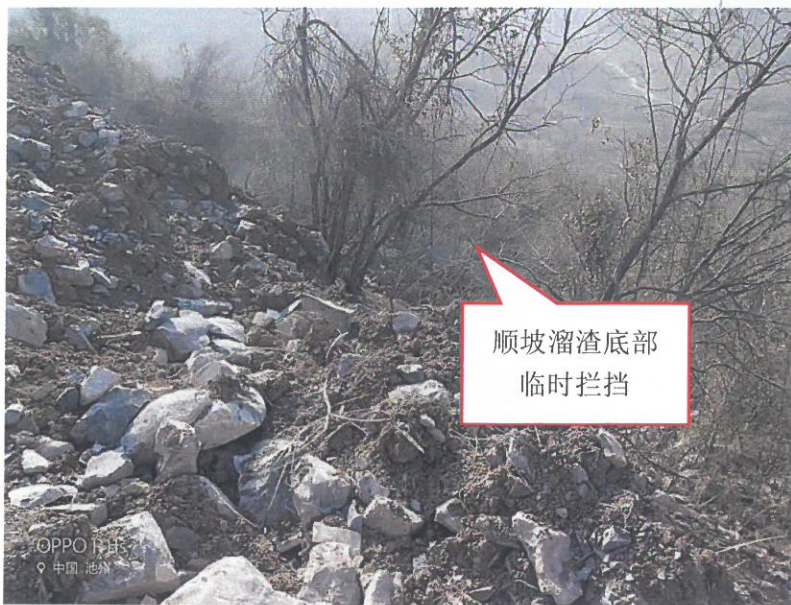
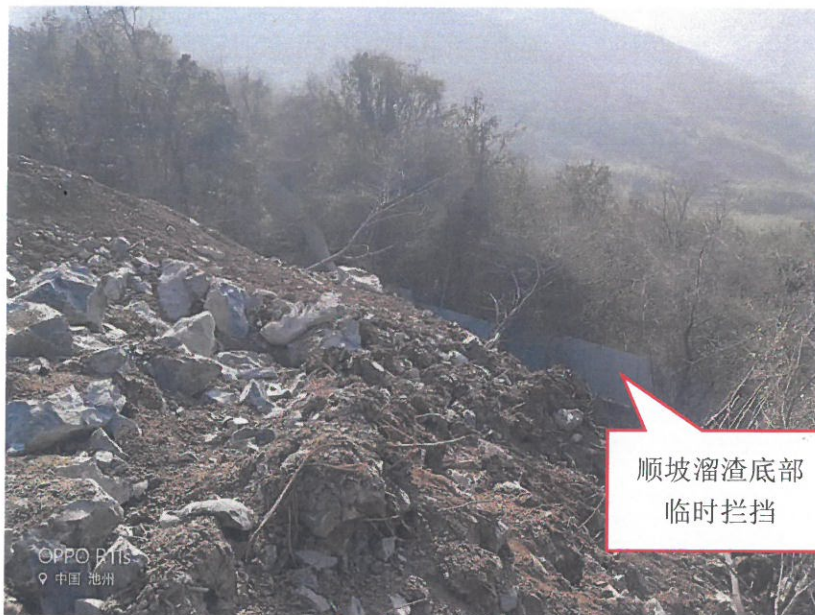
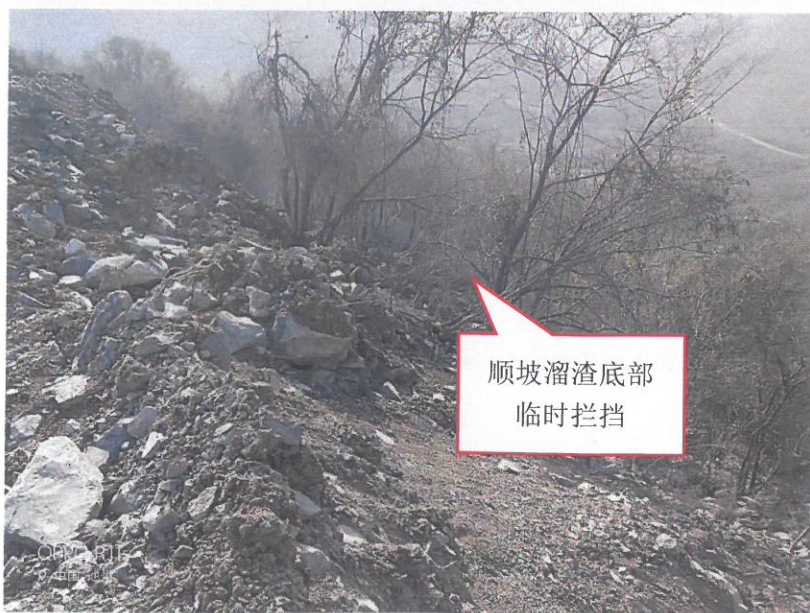
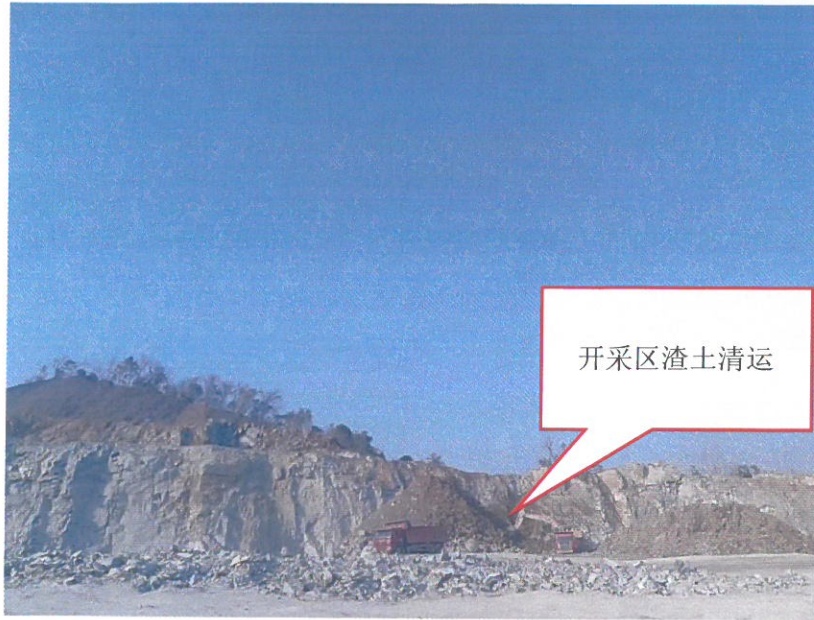
3、**存在问题：**开采区渣土随意堆放，未运输至指定排土场，无水土流失防治措施；

顺坡溜渣底部
临时拦挡

整改措施与落实情况：检查后，矿山根据整改要求立即组织施工队对开采区西南侧顺坡溜渣进行临时拦挡，同时将采区零星剥离渣土清运至排土场存放。后期将加强剥离渣土管理力度，在保留边坡地质环境治理及台阶复绿用表土的前提下，加强剥离渣土综合利用，通过专用设备加工成水泥企业原料(AB料)，确保开采区渣土资源高效处置，彻底杜绝渣土随意堆放，造成水土流失发生。现已完成拦挡及清运整改，具体见下图。

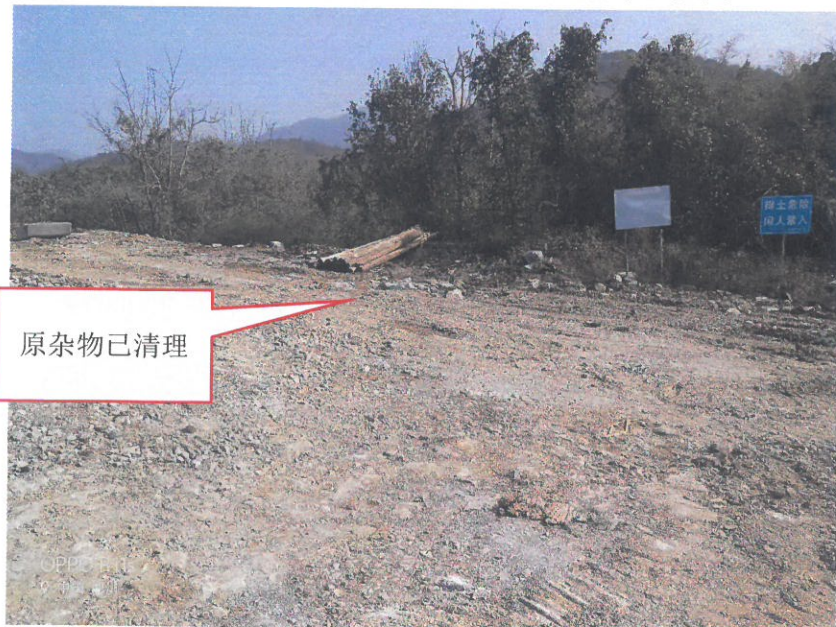
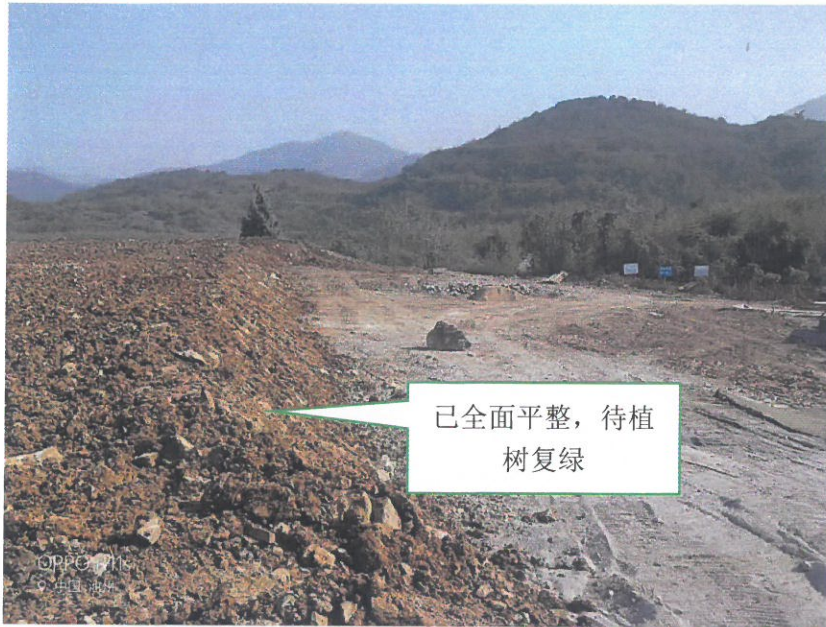
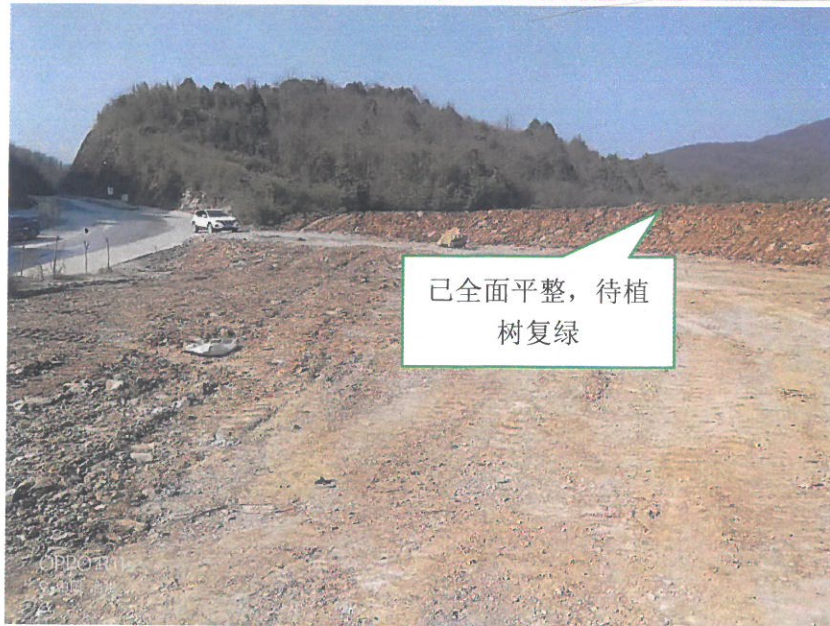
4、存在问题：排土场内植物防治措施未到位。

已全面平整，待植树复绿

整改措施与落实情况：检查后，矿山排土场进行了全面平整，将排土场内杂物全部清理，并将开采区废岩土进行统一处置，全面平整，以便植树绿化，春节后将及时喷播草种，确保排土场绿化整治符合水保要求。现已完成平整、清理杂物整改，具体见下图。
